Vous reprendrez bien un petit cocktail de **pesticides**!

Trois composés chimiques sous la loupe

Le Seyon est un biotope pour les animaux et les plantes qui recueille contre son gré les produits d'érosion du bassin versant et des éléments liés à l'activité humaine. Ces substances voyagent dans l'environnement et peuvent s'accumuler dans le cours d'eau; en excès, elles peuvent menacer la vie de la rivière. Les caractéristiques chimiques et physiques de l'eau sont déterminantes pour les espèces aquatiques. Ainsi, depuis plusieurs années, le Service cantonal de l'énergie et de l'environnement effectue des analyses chimiques afin de surveiller la qualité de l'eau et observer les éventuelles détériorations. Cet article présente les principaux résultats et les considère à la lueur d'une méthode d'analyse éditée par l'Office fédéral de l'environnement (OFEV).

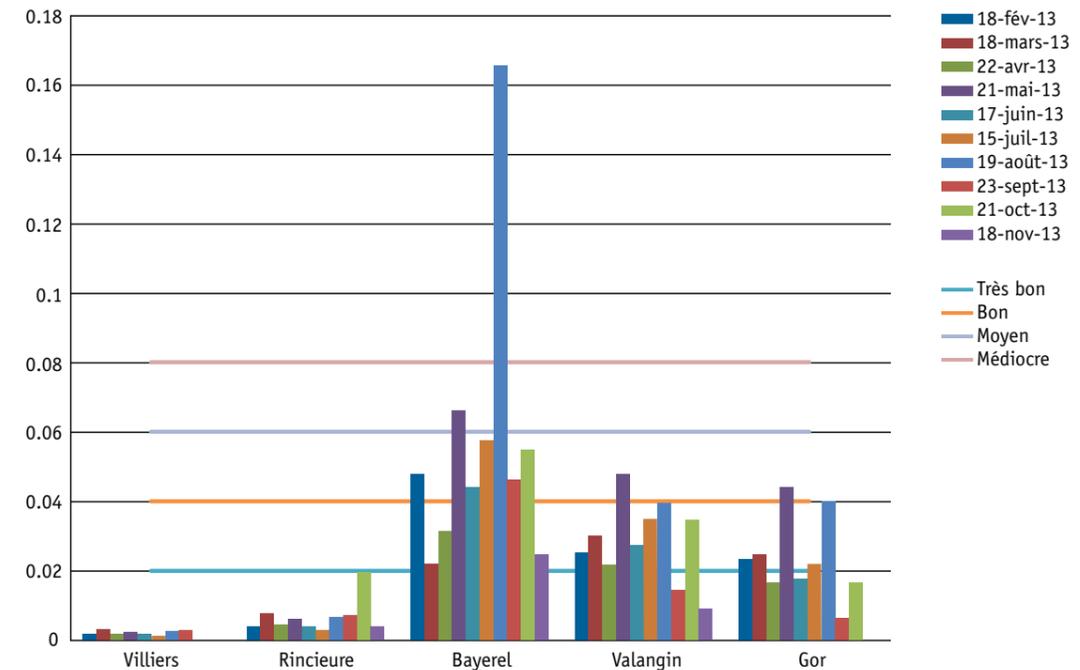
Orthophosphates mg/L P

Les orthophosphates, assimilables par le phytoplancton et les végétaux, sont un indicateur de pollution des eaux par les activités humaines. L'ordonnance sur la protection des eaux (OEaux, 28 octobre 1998) propose comme objectif une concentration de 0,04 mg/L P. Les résultats d'analyse montrent une concentration en orthophosphates de très bonne à moyenne (Figure 1).

Figure 1: Valeurs de la concentration des orthophosphates (mg/L P) de tous les échantillons prélevés avec les classes d'état selon la Méthode d'analyse et d'appréciation des cours d'eau.

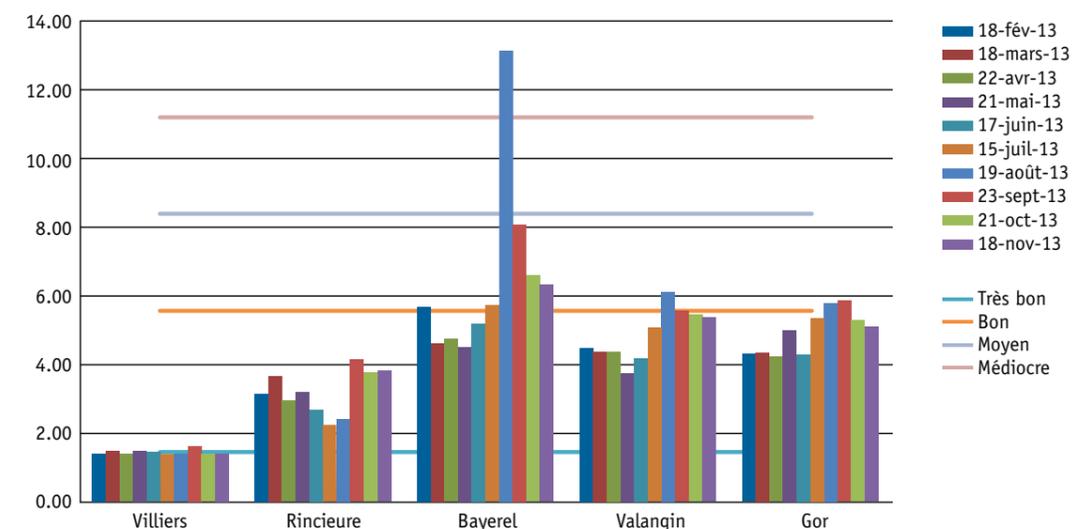
Nitrates mg/L N

La présence de nitrates en excès dans l'eau est un indice de pollution d'origine agricole (pertes par le lessivage des fumures et des engrais), urbaine (dysfonctionnement du réseau d'assainissement) ou industrielle. Cette molécule peut provoquer l'eutrophisation du cours d'eau (Figure 2).

Après la source, le Seyon reçoit des apports en nitrates. La teneur de ce composé désigne un état de la qualité de l'eau de bon à moyen. Toutefois, lorsque le débit de l'eau est faible et que la concentration en oxygène est basse, les nitrates peuvent s'oxyder et se transformer en composés azotés, nitrites et ammonium, eux-mêmes toxiques.

Figure 2: Valeurs de la concentration en nitrates (mg/L N) des échantillons prélevés sur une année, avec les classes d'état selon la Méthode d'analyse et d'appréciation des cours d'eau.

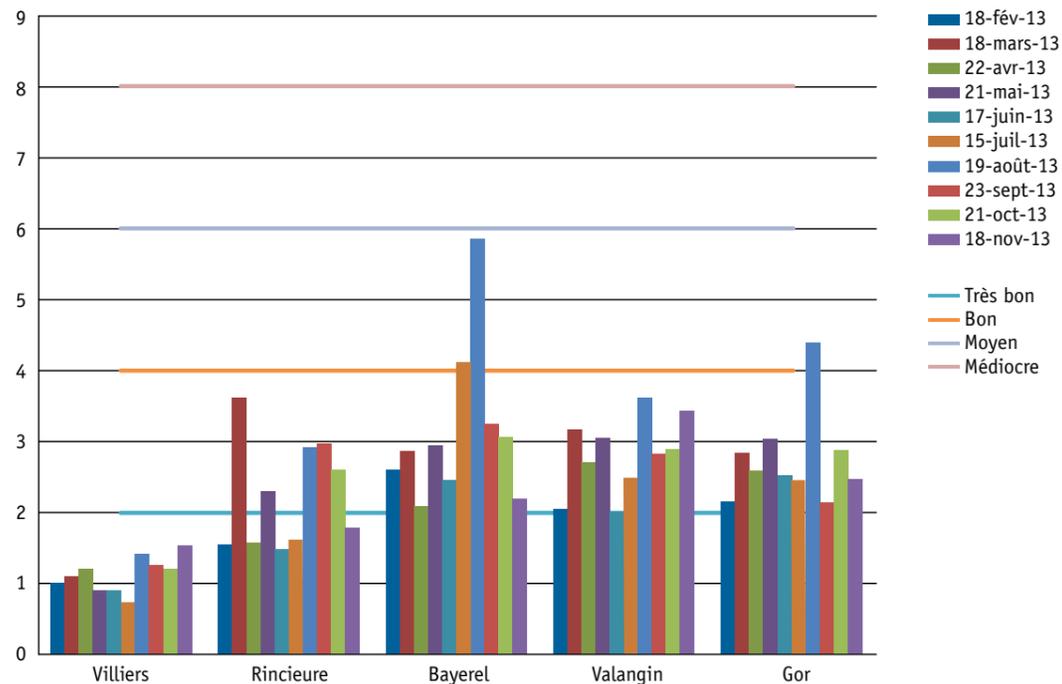
Carbone organique dissous (COD) mg/L

par exemple accroître momentanément le taux de COD. D'autre part, la concentration en COD est aussi alimentée par le lessivage des sols du bassin versant (apport allochtone). Le graphique ci-dessous (Figure 3) montre des valeurs variables qui caractérisent un état de la qualité de l'eau entre très bon et bon.

Figure 3: Valeurs de la concentration en carbone organique dissous (mg/L) des échantillons prélevés sur une année, avec les classes d'état selon la Méthode d'analyse et d'appréciation des cours d'eau.
