La nature reprend-elle ses droits aux Prés Maréchaux?

A la fin de l'année 2016 et après plus de six mois d'aménagement d'envergure, le Seyon coulait dans un nouveau lit. Sur une distance d'environ 850 mètres, les travaux de revitalisation des Prés Maréchaux ont permis au Seyon de trouver une nouvelle dynamique et ainsi de (re)créer un paysage de zone alluviale. Cette dernière doit comprendre une mosaïque de structures et offrir à la faune et à la flore une diversité de milieux naturels.

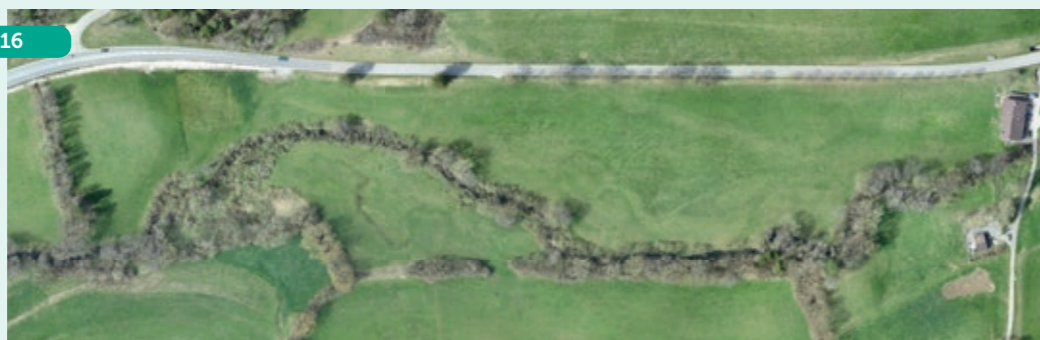
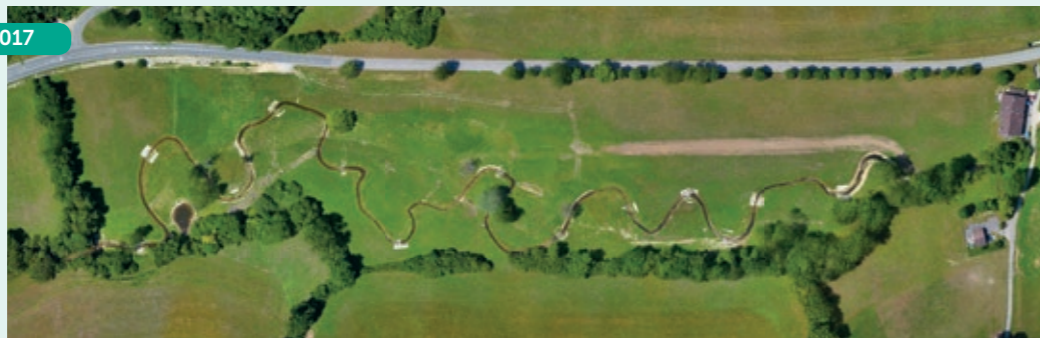
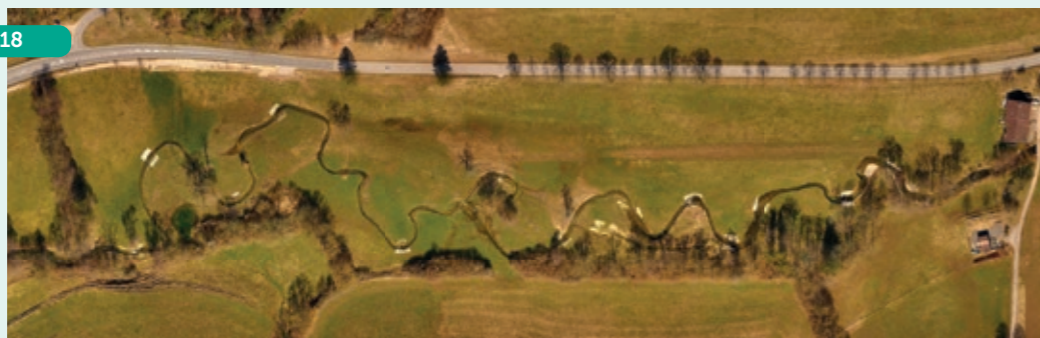
Revitalisation du Seyon
aux Prés Maréchaux.
© Orthophotos: Prona

AVRIL 2016

JUILLET 2017

AVRIL 2018

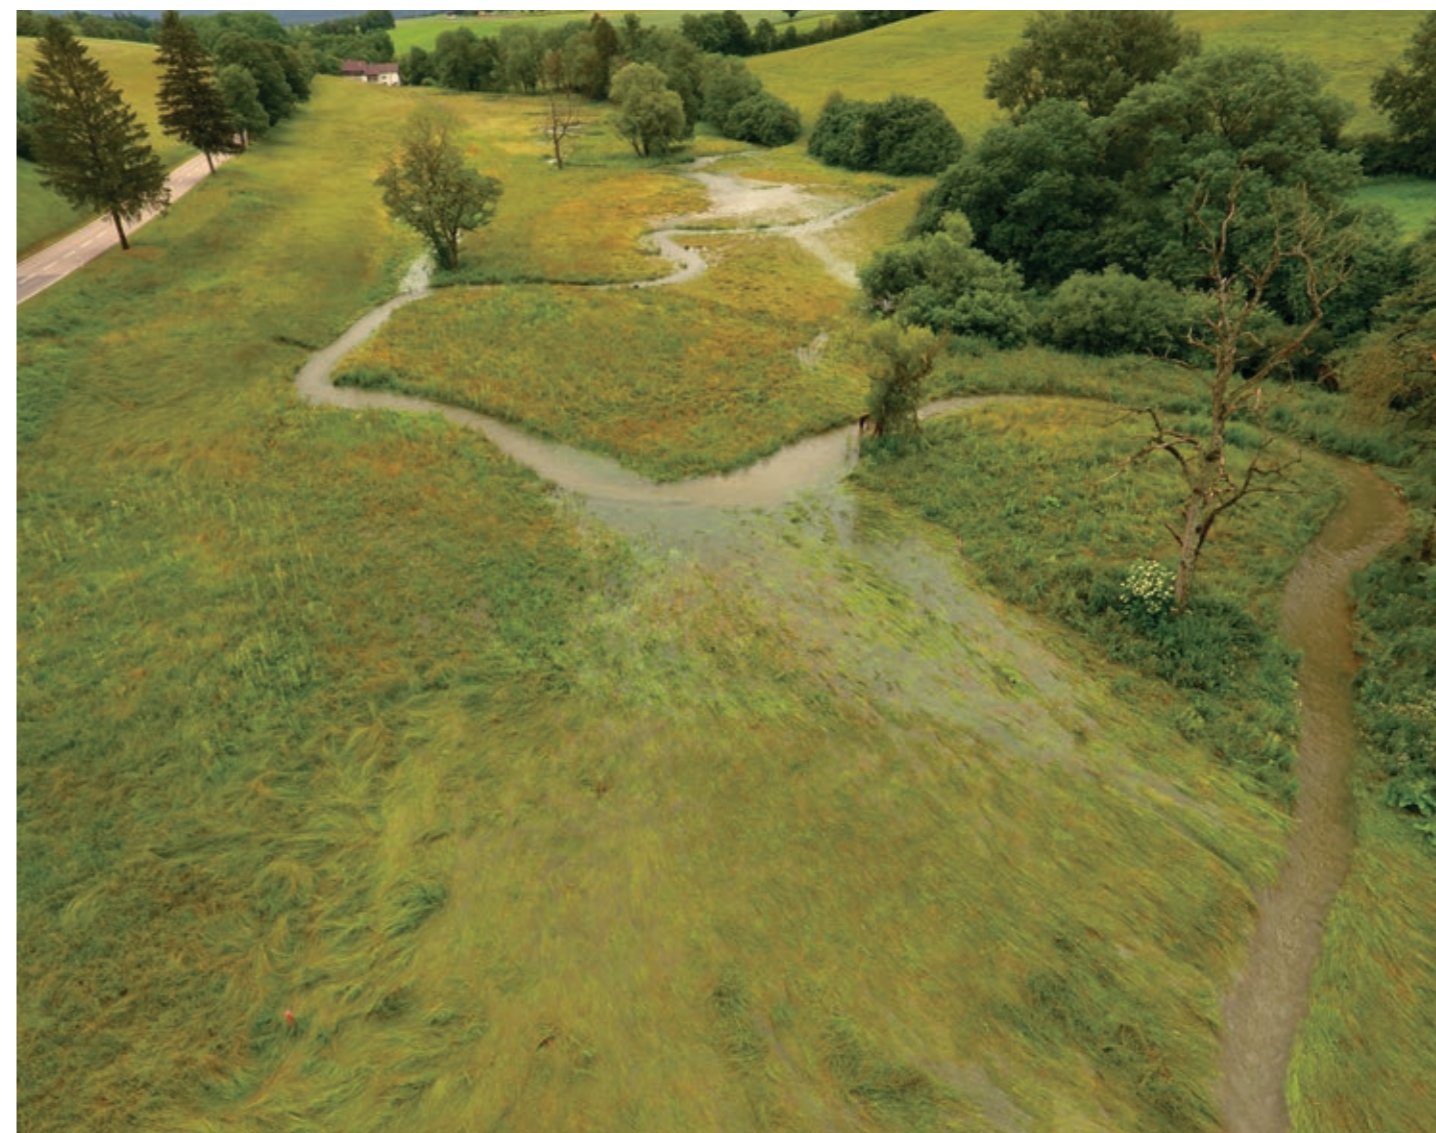
Crue du mois de juin 2018.
© Prona

Les principaux travaux ont consisté à construire un cours d'eau sous-dimensionné et sinueux permettant de cette manière à la rivière de déposer des alluvions lors de crues. Avec la force et l'énergie contenues dans la rivière, le Seyon façonne et façonnera lui-même son gabarit durant les années à venir. Le lit-guide subira une érosion sur ses berges et s'élargira au fil du temps. Le tracé du cours d'eau évoluera en fonction des crues et devrait produire des raccourcis, des bras-morts et des fossés. Les milieux naturels aquatiques et terrestres de la plaine vont donc se transformer de concert avec le lit du Seyon.

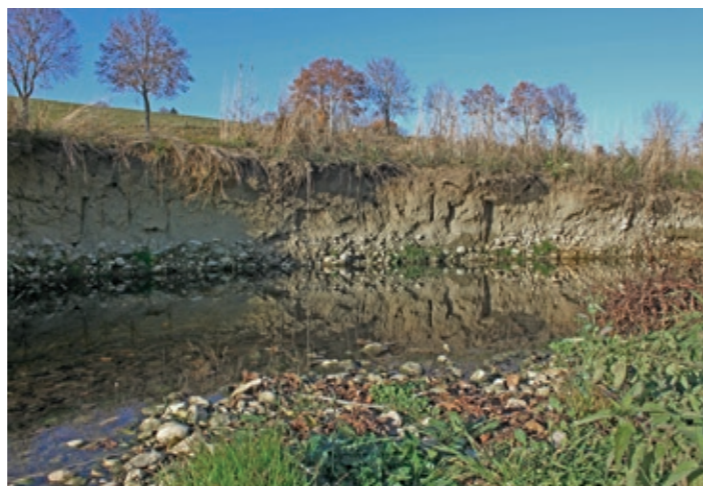
L'hiver 2016-17 qui a suivi les travaux a été relativement averse en crues et les premiers signes de dynamique sont donc restés ténus. Cependant, on a pu noter durant cette période et l'été qui a suivi de réguliers débordements, même lors d'un simple orage un peu soutenu. Cela a confirmé que le Seyon «respirait» à nouveau. Il ne fallait plus qu'attendre des crues bien marquées. L'hiver 2017-18 a été généreux de ce côté-là et les effets ne se sont pas fait attendre. Le changement le plus spectaculaire a eu lieu à l'entrée du tracé réaménagé, dans le premier méandre, bien visible depuis la route. A cet endroit, la force du courant arrivant de l'amont est renforcée par la pente du premier empierrement construit et vient frapper de plein fouet la rive droite du méandre recréé. L'énergie de l'eau se dissipe en bonne partie en érodant la berge, à tel point qu'en peu de temps,

le lit mineur s'est complètement décalé de plusieurs mètres sur la droite et qu'un banc d'alluvions s'est formé à la place du lit initialement creusé. Un bloc erratique mis au jour par le Seyon limite l'érosion à la sortie de ce premier méandre, du moins jusqu'à ce que l'eau le contourne un jour. On peut imaginer que le martin-pêcheur se réjouit de voir cette belle berge verticale façonnée par la dynamique du cours d'eau. Peut-être attend-il que la végétation de la rive s'étoffe avant d'y creuser son logis?

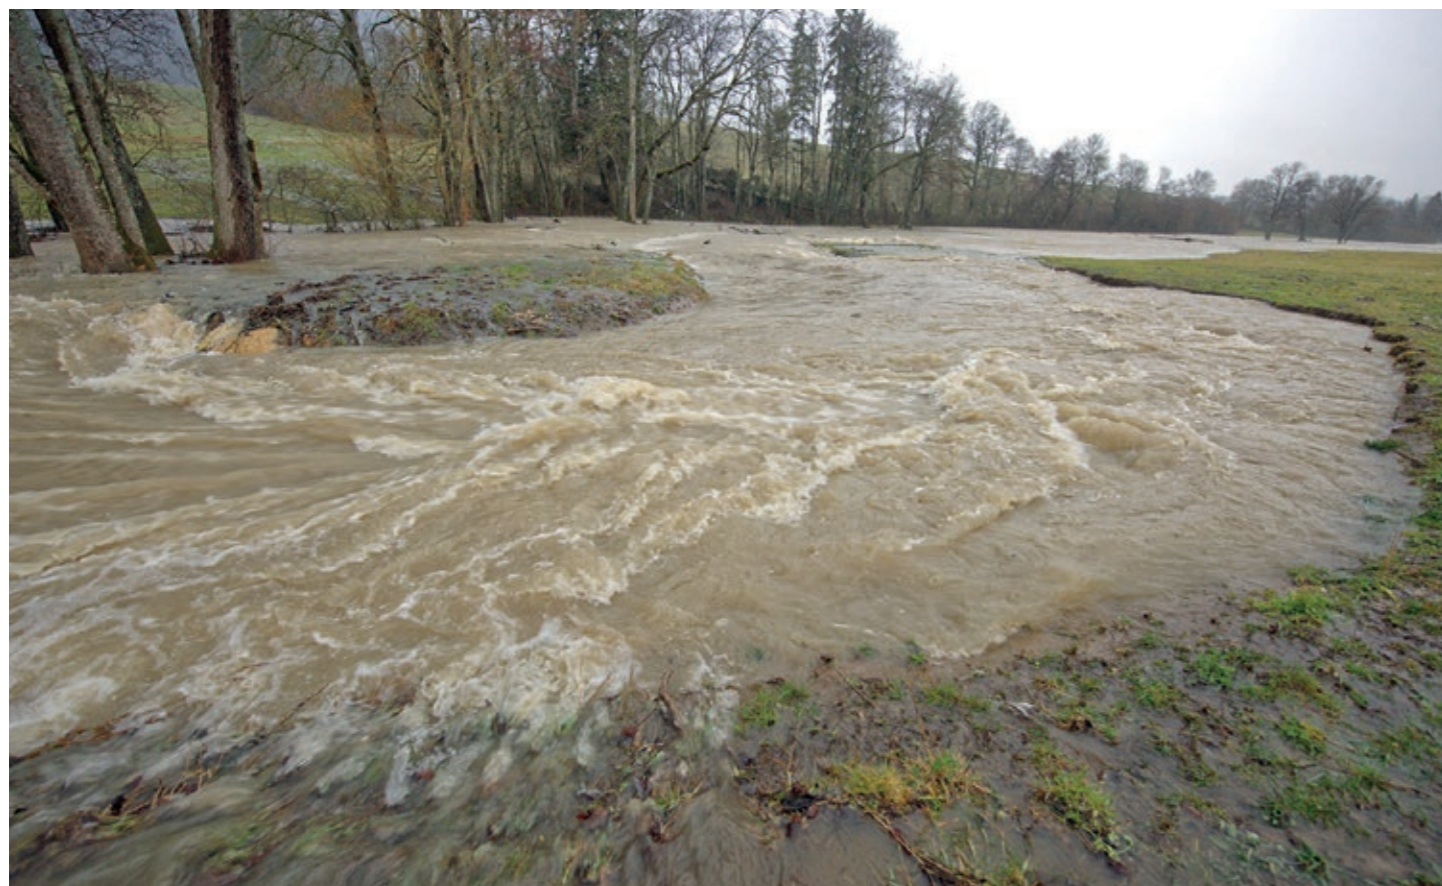
Méandre amont lors de la crue du 22 janvier 2018. Une crue de cette ampleur n'arrive que tous les 5 ans en moyenne (24 m³/s à Valangin). © Jean-Lou Zimmermann

Si l'érosion du méandre amont est le phénomène le plus impressionnant, elle n'a pourtant pas été la première à se manifester. La première divagation, et amorce d'un bras-secondaire naissant, on la doit à un frêle saule qui a eu la bonne idée de tomber en travers du lit. Un embâcle de feuilles et de branches s'est formé grâce à ce saule dont le diamètre ne dépassait pas 10 cm. Des alluvions ont été bloqués en amont de l'embâcle jusqu'à combler presque entièrement le lit nouvellement creusé. Ce parfait tremplin de graviers a redirigé le courant sur la rive gauche, créant ainsi un bras secondaire souvent actif depuis lors. Il a également occasionné une retenue d'eau plus calme en amont, à la manière d'un barrage. Les vairons ont immédiatement investi ce premier micro-habitat qui leur était favorable. L'embâcle a depuis été emporté par une crue, mais les diversifications qu'il a engendrées sont toujours là et profitent à la biodiversité.

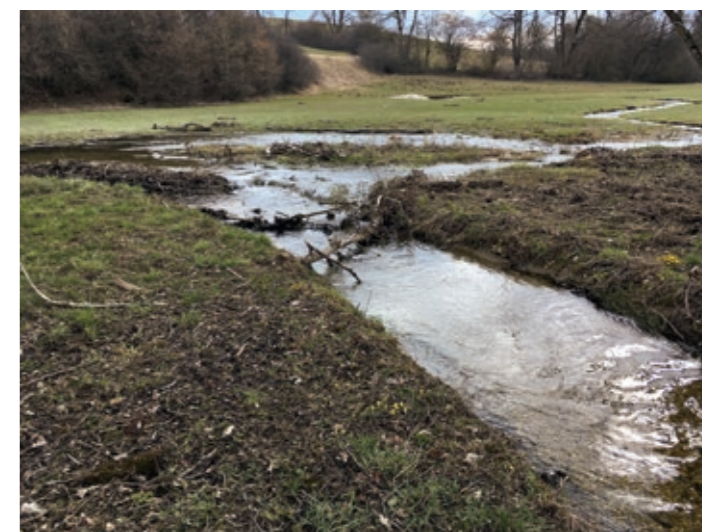
Au premier plan, l'embâcle maintenant défait. A l'arrière-plan, le bras secondaire qu'il a engendré. (25.03.2018) © Bastien Amez-Droz

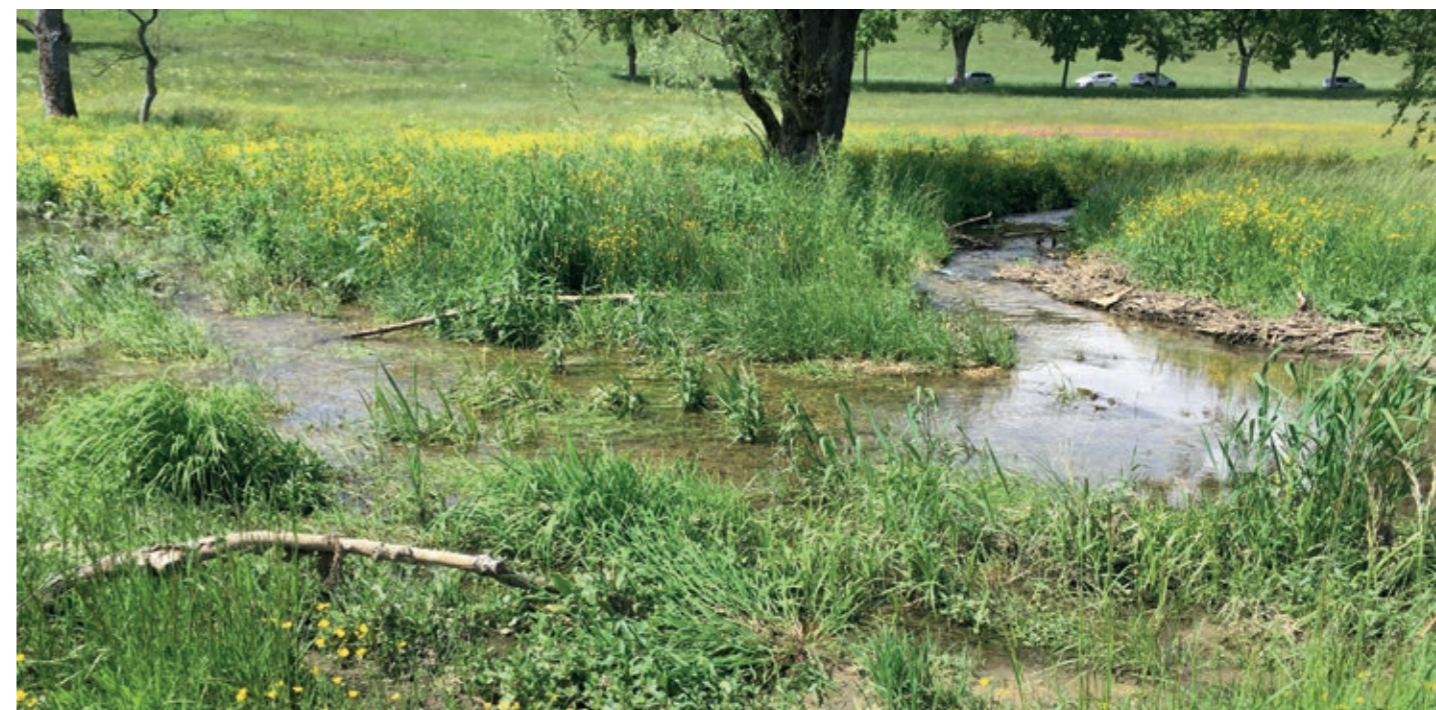
La végétation a vite conquis ce bras secondaire grâce aux nutriments naturellement disponibles en abondance dans les zones alluviales. (21.05.2018) © Bastien Amez-Droz

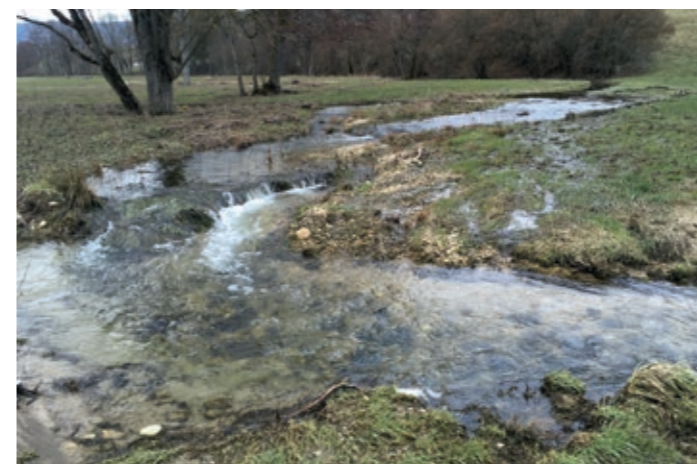
Le bras secondaire formé par l'embâcle court-circuite le lit aménagé qu'il rejoint ici. (25.03.2018) © Bastien Amez-Droz

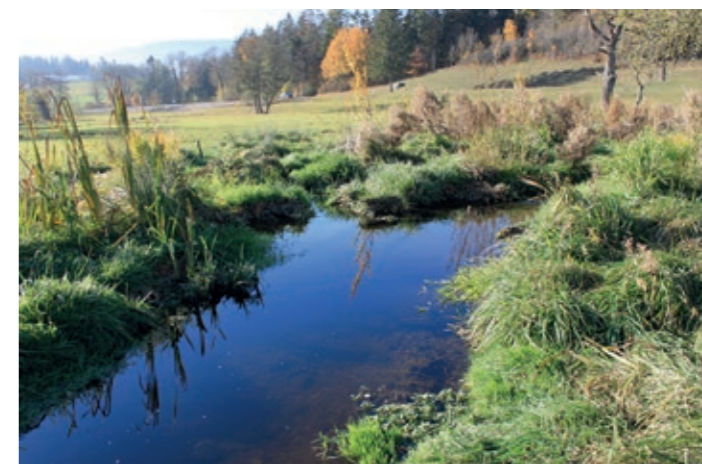
La zone d'eau calme et profonde apparue grâce à l'embâcle – situé sur le lit artificiel partant sur la droite de l'image – a vite fait le bonheur des vairons. (07.11.2018) © Bastien Amez-Droz

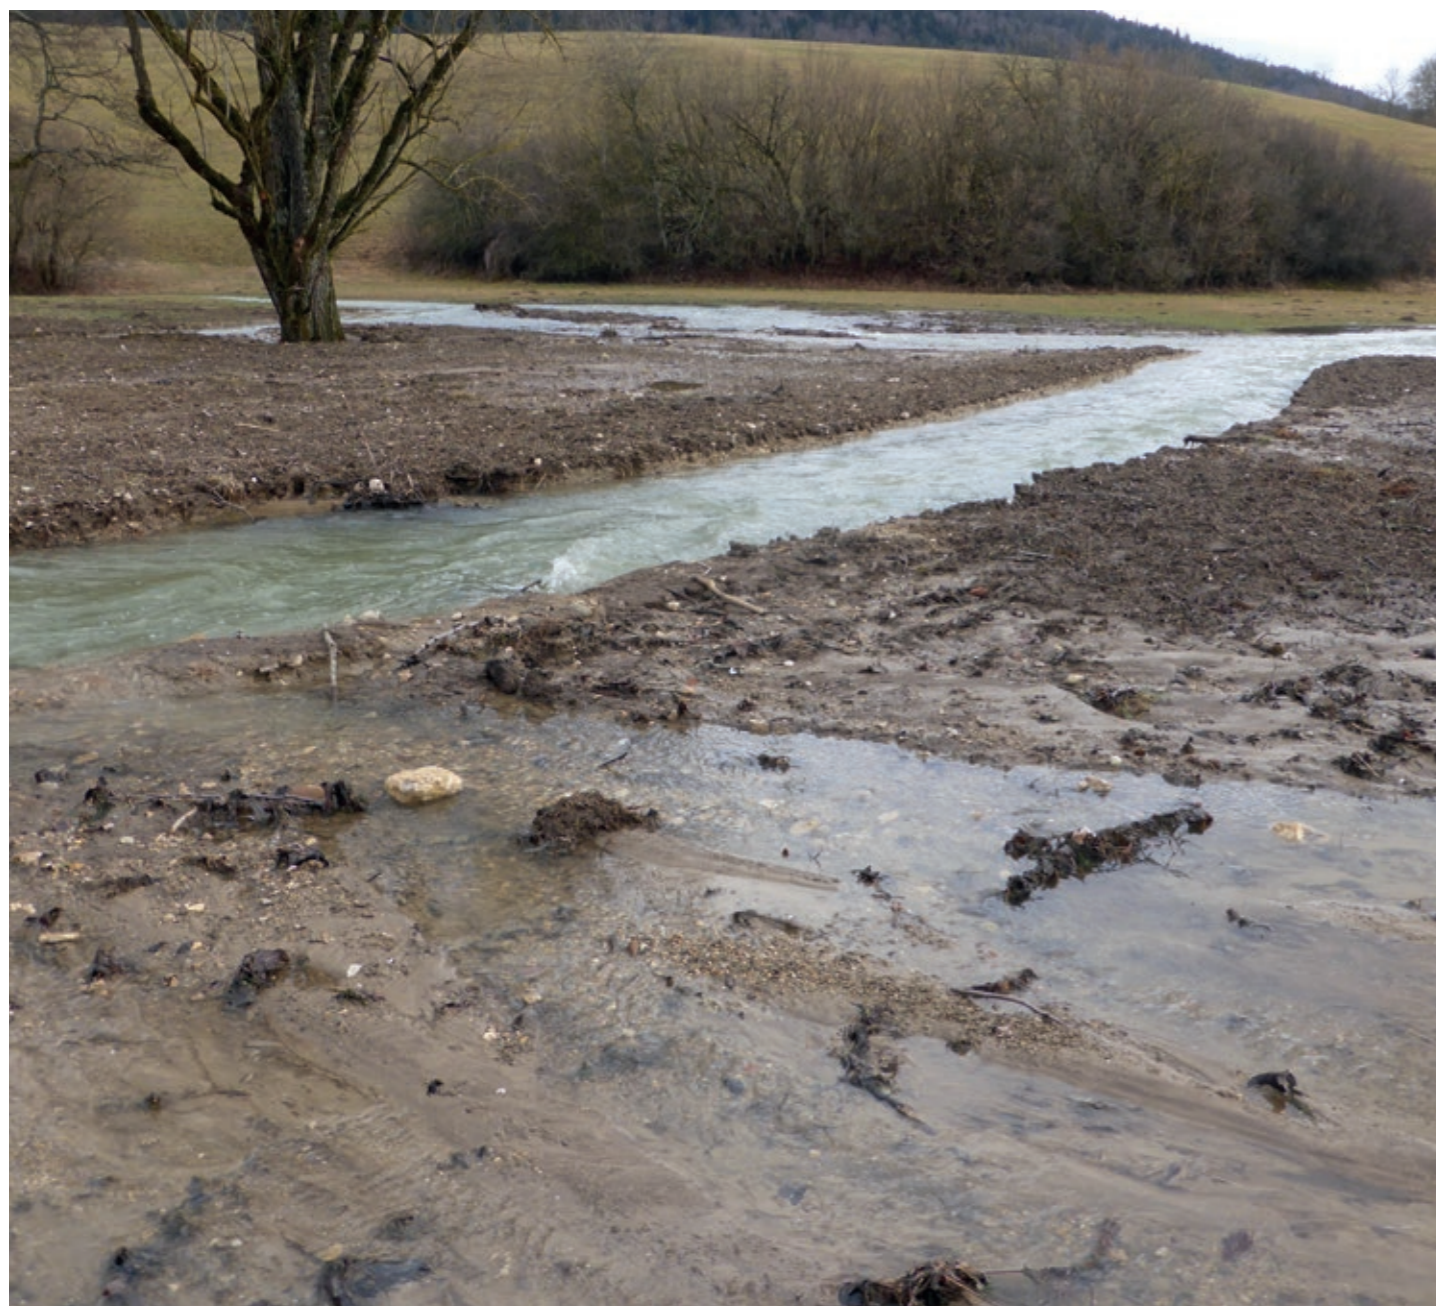
La crue du 7 mars 2017 a été la première à déposer des sédiments sur de larges surfaces. Le charriage de sédiments est un indice de bonne santé d'un cours d'eau et il est réjouissant de voir que les Prés Maréchaux ont retrouvé une belle dynamique alluviale. © Bastien Amez-Droz

Suite aux crues bien marquées de la mi-janvier 2018, dont l'ampleur n'est atteinte qu'une fois tous les trois ans en moyenne (24 m³/s à Valangin), on observe en de maints endroits du tracé revitalisé des bancs de graviers déposés selon leur granulométrie, des zones d'érosion, des secteurs où le lit artificiellement creusé s'est comblé de graviers et élargi ou d'autres où il s'est approfondi pour former des zones d'eau plus calme. On observe aussi de nombreux dépôts d'alluvions dans les zones de prairies inondées, ce qui est très favorable au développement d'une flore alluviale typique. Ces phénomènes sont autant
