Association Pour la Sauvegarde  
du Seyon et de ses Affluents

## BULLETIN

No 24 DECEMBRE 1999

**Condensé du rapport d'expertise réalisé par  
<sup>1</sup>BIOTEC, Biologie appliquée SA  
sur des aménagements de protection des berges du Seyon  
en aval de « Bayerel sous Saules »  
et remarques formulées par l'APSSA**

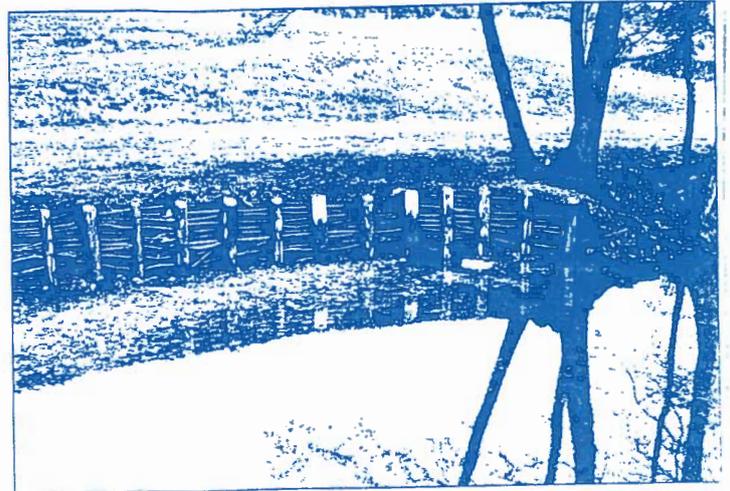
## 2.- Les palissades de saules

Les auteurs du rapport s'étonnent de la hauteur des palissades (environ 1m), alors que la technique « tressage de saules » qui s'y apparente ne dépasse généralement pas 30 à 40 cm. Cette technique s'applique en pied de berge car il convient d'utiliser d'autres moyens pour protéger la partie supérieure de la berge.

- *la verticalité de l'aménagement produit un effet de chenalisation considérable contribuant au lissage des berges et à l'augmentation de la vitesse d'écoulement ;*
- *la verticalité de l'aménagement empêche le développement d'un étage complet et bien développé de la végétation, tel que l'on peut l'observer sur des berges naturelles. Il en résulte une simplification au niveau des structures végétales ainsi que des espèces ;*

- un seul et même aménagement pratiquement vertical, qui couvre toute la hauteur de la berge, ne permet qu'un développement très étroit de la végétation ;
- étant donné la hauteur considérable de l'ouvrage, les branches de saules situées au sommet sont très exposées à la dessiccation (le profil hydrique ne suivant pas le profil de l'aménagement réalisé) ;
- la qualité très grossière et drainante des matériaux mis en remblai derrière l'ouvrage (graviers + galets avec un peu de matériaux fins et terreux), ne permet pas une bonne reprise végétale des branches constituant la palissade ;
- l'utilisation d'un géotextile tissé, soudé et synthétique contrarie la croissance des saules ;
- la pente et les angles sévères imprimés par l'aménagement exposent d'autant plus la berge aux contraintes hydrauliques. »

Nous considérons que les critiques émises par l'expertise sont justifiées. La mise en place de palissades verticales d'une hauteur de plus d'un mètre ne peut assurer à long terme la fixation des rives. De plus, elles provoquent des effets de chenalisation et par-là, l'érosion augmentée en aval !

La réalisation des palissades qui, à terme, devront être réaménagées démontre ici une mauvaise prise en compte des techniques choisies par rapport aux frais et par rapport aux objectifs environnementaux.

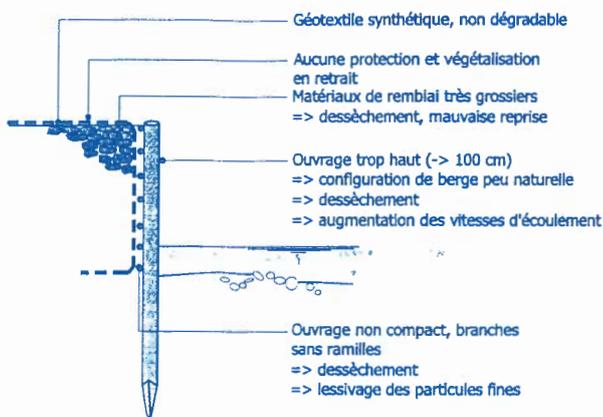
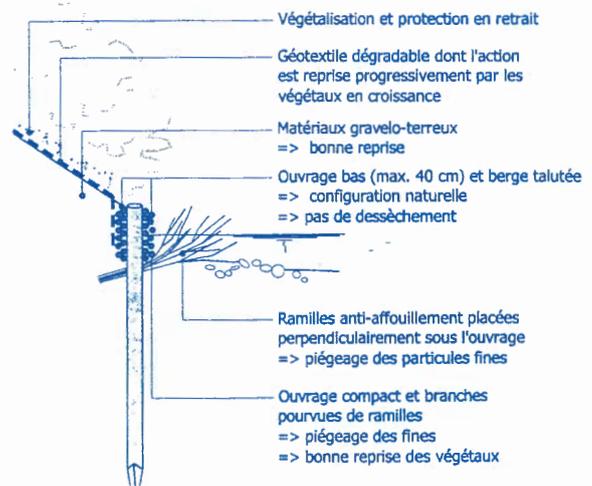
#### PROTECTION DE PIED DE BERGE, EN SAULES

##### ERREURS - CONFORMITE
