LE DOSSIER - DES CRUES ET DES HOMMES

Les inondations dévastatrices de juin 2019

A la recherche du Seyon disparu

Plus d'espace pour le Seyon

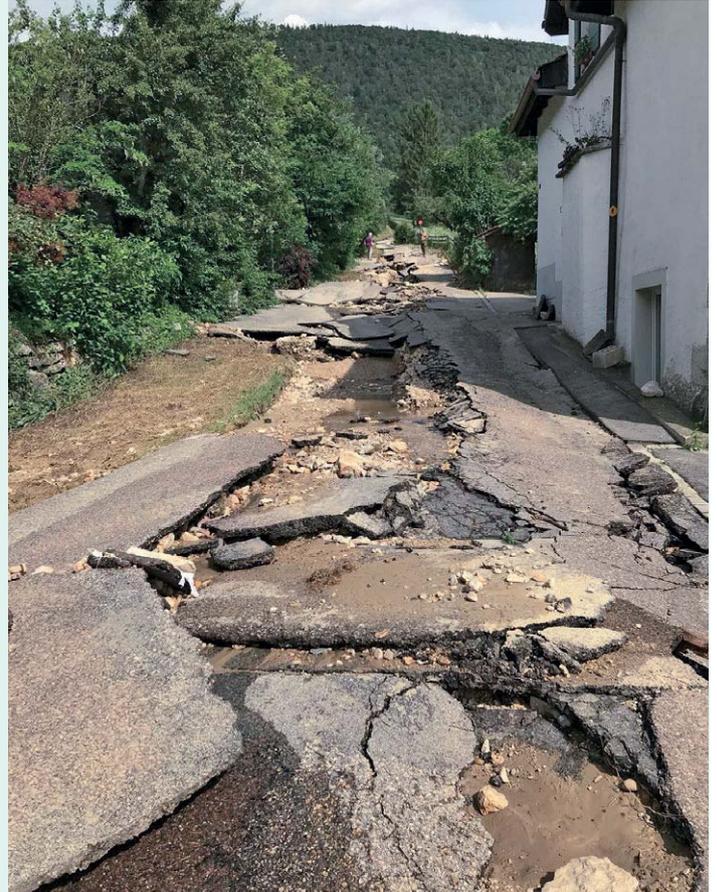
Le Seyon, enterré sous la Venelle des Moulins à Villiers, a fait exploser le bitume.
© Mathias Liniger

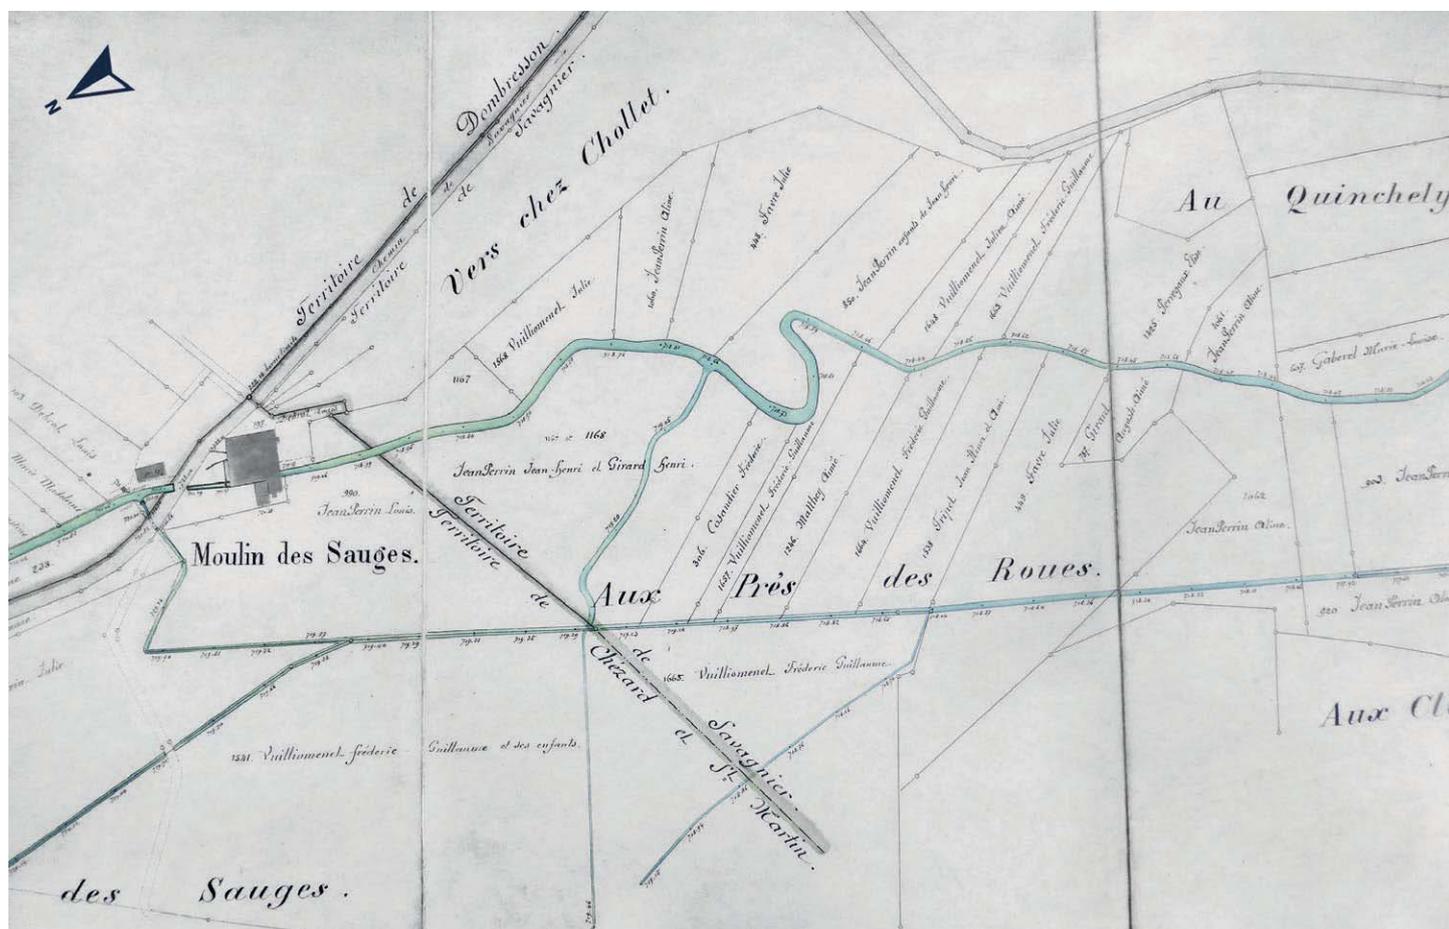
Figure 1: Carte fluviale du Seyon. Les cotes altitudinales permettent de supposer le rôle de canal de décharge du ruisseau rectiligne.

Outre des plans précis du réseau hydrographique, on y trouve de magnifiques plans et schémas très détaillés des prises d'eau, des moulins, ponts et autres ouvrages. On y constate que le cours du Seyon a été relié à un ruisseau rectiligne, probablement pour y dévier une partie des eaux lors des crues et ainsi éviter d'endommager la roue du moulin.

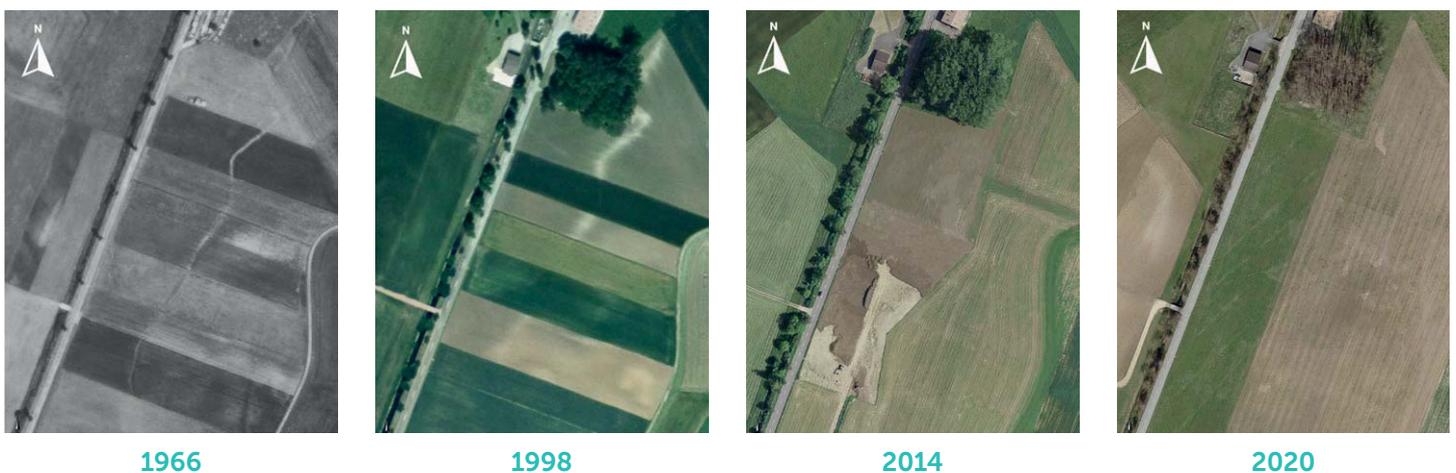
Figures 2-5: L'image de 1966 est parfaite pour repérer l'ancien cours du Seyon. Sur celle de 1998, on voit l'effet des labours successifs qui ont étalé les alluvions. En 2014, les travaux de rehaussement des sols agricoles sont en cours. En 2020, on ne perçoit plus rien des anciens cours du Seyon. La position des tuyaux de drainage est par contre bien visible dans la parcelle le long de la route © sitn.ch

Les images aériennes sont également riches en enseignements ; la première date du 26 mai 1936. Selon la hauteur de vol et l'état de la végétation des champs, on peut y repérer plusieurs tracés anciens du Seyon. Il faut chercher les zones plus claires, riches en alluvions, ou un contraste dans la végétation lié à un manque d'eau à cause du sol plus drainant. On repère particulièrement bien le «dernier» tracé en aval du Moulin des Sauges avec ce magnifique double méandre en «S». Selon Monsieur Maurer, habitant du Moulin des Sauges, l'ancien tracé du Seyon est parfois visible lors d'évènements de sécheresse car il se dessèche plus rapidement que les terrains adjacents et révèle alors ses secrets enfouis.

Le détournement de la rivière dans un nouveau lit n'a cependant pas changé la topographie des lieux et l'ancien cours reste logiquement un point bas concentrant les eaux de ruissellement. Avant 2014, date des travaux de rehaussement, on observait donc régulièrement un engorgement des sols agricoles sur l'ancien tracé du Seyon. Depuis, un nouveau réseau de drainages a également été installé. Après le décapage de la terre, ce ne sont pas moins de 80 cm de matériaux de remblai qui ont été déposés, puis 30 cm de terre végétale qui ont été remis, selon les propos de Monsieur Maffli, propriétaire d'une partie des parcelles du secteur. L'ancien cours du Seyon a ainsi été enterré, probablement à tout jamais.

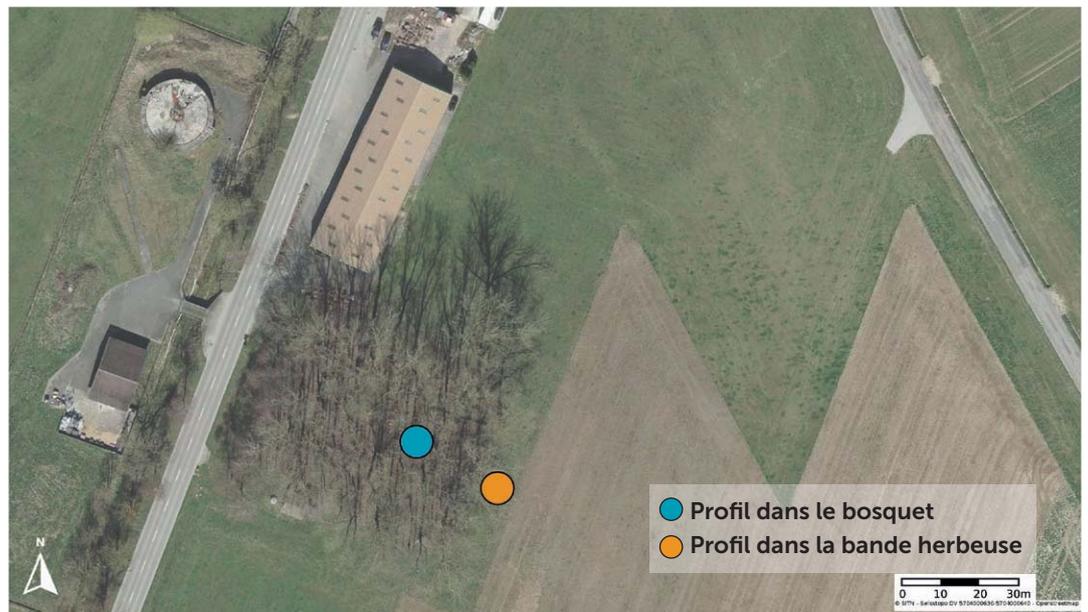
Figure 6 : Situation des profils de sols

S'orientant grâce aux différents indices trouvés dans les archives, les pédologues du comité de l'APSSA ont réalisé des sondages sur le terrain afin de retrouver l'ancien tracé du Seyon et observer les sols naturels et réaménagés présents dans le secteur. Deux fosses, ou profils de sol, ont été ouvertes, l'une dans le bois des Prés des Roues et l'autre dans la bande herbeuse située en périphérie (figure 6).

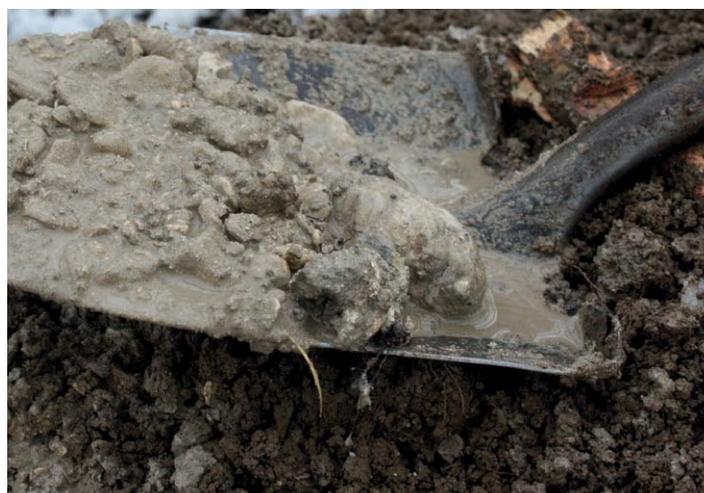
Figure 7: Ce mélange de sable, de graviers et de galets plus ou moins ronds est présent à partir de 80 cm de profondeur dans le bosquet. Il s'agit d'un mélange caractéristique du lit de rivière.

Dans le bosquet, le profil (figure 8) révèle ce qui semble être un ancien lit alluvial à 80 cm de profondeur (figure 7). Son emplacement coïnciderait donc avec l'ancien méandre recensé dans le secteur (le fameux «S»). La terre végétale, ou horizon A, d'une épaisseur de 15 cm, se situe au-dessus d'une couche de 40 cm contenant une part très importante de pierres et de graviers. Cet horizon nommé BC correspond à un intermédiaire entre l'horizon B organo-minéral et l'horizon C purement minéral. De petits coquillages présents dans ces deux horizons témoignent de l'ancienne dynamique du cours d'eau.

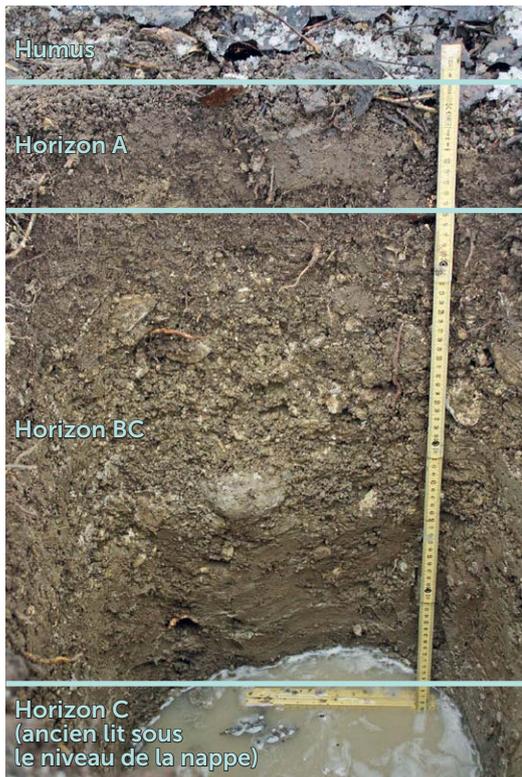
Figure 8: Profil de sol dans le bosquet, situé sur l'ancien tracé du Seyon. © APSSA

La litière des arbres (aulnes, érables, frênes) a participé à enrichir en matière organique l'horizon A qui présente une belle couleur foncée. Des morceaux de brique et de fer observés dans les horizons de surface pourraient indiquer une influence anthropique. Il s'agit peut-être d'un remblayage de la dépression de l'ancien lit de la rivière ou d'un nivellement mené avant la plantation du bosquet. Il ne faut pas oublier que l'incendie de la scierie anciennement située à côté du bosquet a probablement généré des gravats à évacuer. Ce sol est donc un ancien sol alluvial, potentiellement remanié.

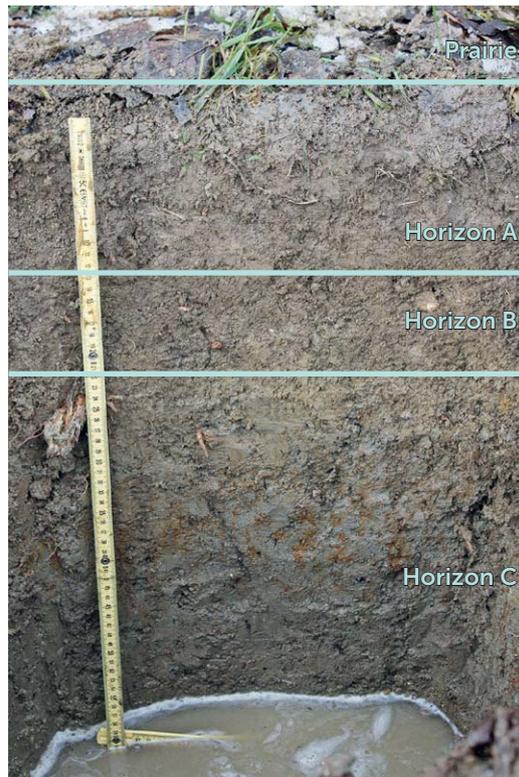
Figure 9: Profil de sol creusé dans la bande herbeuse. © APSSA

Dans la bande herbeuse située entre le bosquet et les champs, le sol (figure 9) ne bénéficie pas d'un apport régulier de matière organique (la matière organique des fauches est exportée) et présente une structure plus compacte résultant du passage des machines agricoles. Tout comme le profil dans le bosquet, celui-ci contient des coquillages, indices de l'ancienne influence alluviale. Ce sol ne contient toutefois pas de pierres et ne présente pas de traces de remaniement. Il se situe donc vraisemblablement dans l'ancienne zone d'inondation du Seyon, dans laquelle des sédiments fins se déposaient successivement au fil des crues. Des traces d'anciens végétaux enracinés dans les sédiments ont également été observées.

Les deux profils sont encore aujourd'hui influencés par une nappe d'eau. Lors des relevés effectués en janvier 2021, celle-ci se trouvait entre 60 et 70 cm de profondeur. Des taches de rouilles, observées dès 20 cm indiquent un battement de nappe pouvant quasiment atteindre la surface. Le Seyon a beau avoir été dévié, son influence reste donc aujourd'hui encore palpable sur son ancien tracé.

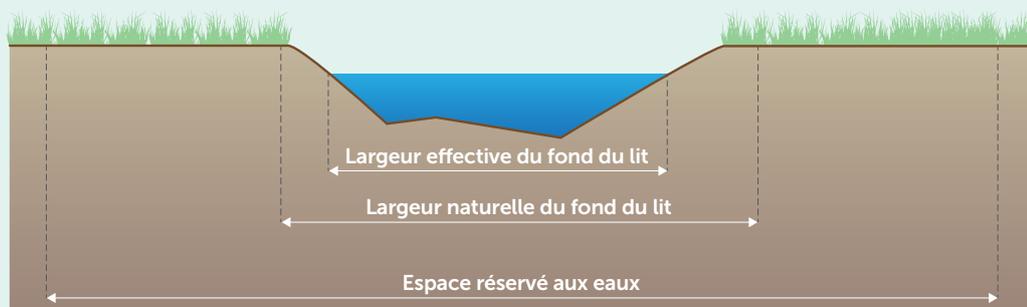
Figure 1: Définition de l'espace réservé aux eaux.

Pour atteindre ces objectifs, la notion d'espace réservé aux eaux a été ancrée dans la Loi fédérale sur la protection des eaux (LEaux) depuis le 1^{er} janvier 2011. Les cantons ont reçu pour tâche de déterminer l'espace nécessaire aux eaux superficielles permettant de garantir les fonctions naturelles, la protection contre les crues et l'utilisation des eaux. L'espace réservé aux eaux se compose donc du lit, de la zone de transition entre eau et terre et d'une bande de terrain de chaque côté (figure 1).

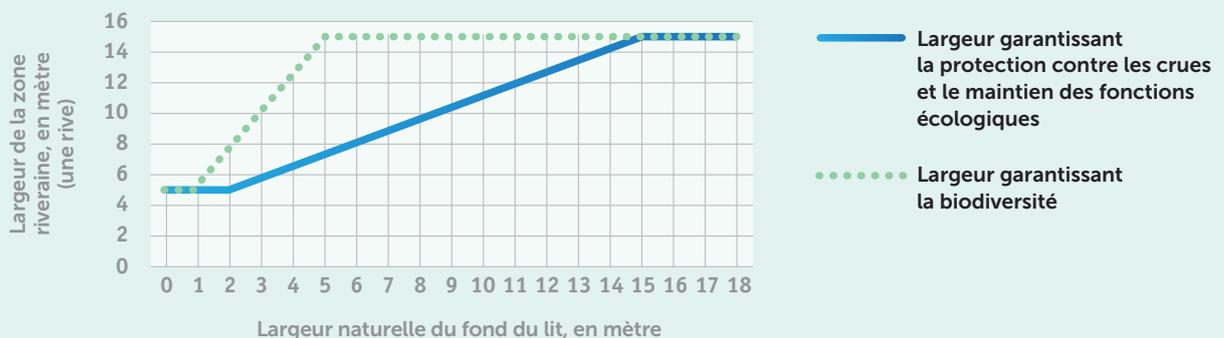
Figure 2: Méthode de calcul de l'espace réservé aux eaux. Pour un cours d'eau de 2 m de large, une zone riveraine de 5 m est intégrée sur chaque rive dans l'espace réservé aux eaux (largeur totale de 12 m). Si le cours d'eau présente un intérêt prépondérant pour la biodiversité, la zone riveraine est élargie à 7,5 m.

Le canton de Neuchâtel a délimité l'espace réservé aux eaux en 2019, en s'appuyant sur une courbe tenant compte de la largeur naturelle du lit des cours d'eau (figure 2). Un espace plus important a été retenu pour les tronçons de cours d'eau présentant un bénéfice important pour la nature et le paysage, par exemple sur le Seyon entre La Rincieure et Valangin. L'APSSA a participé à la consultation officielle des différents documents produits par le Canton.

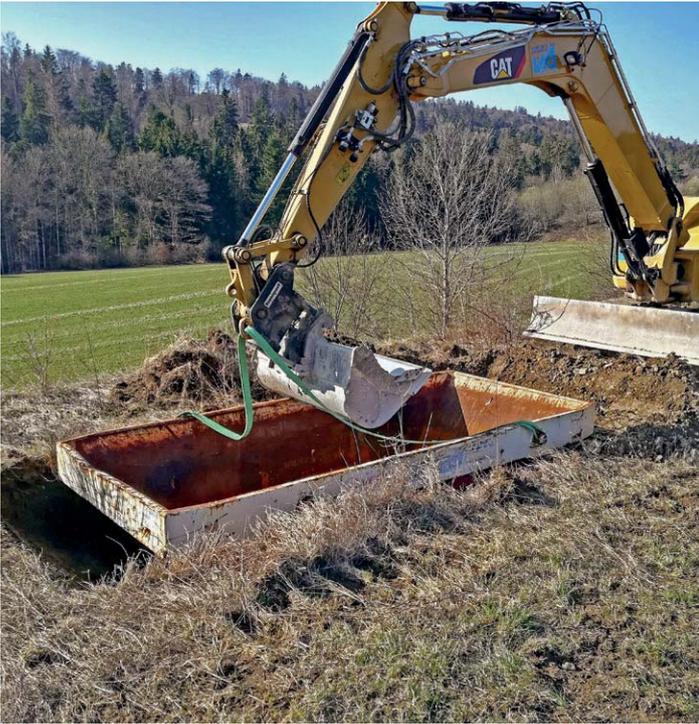
Pose d'une des bennes dans sa fosse. La terre excavée est réutilisée sur place pour mettre le bord de la benne à fleur de terrain.

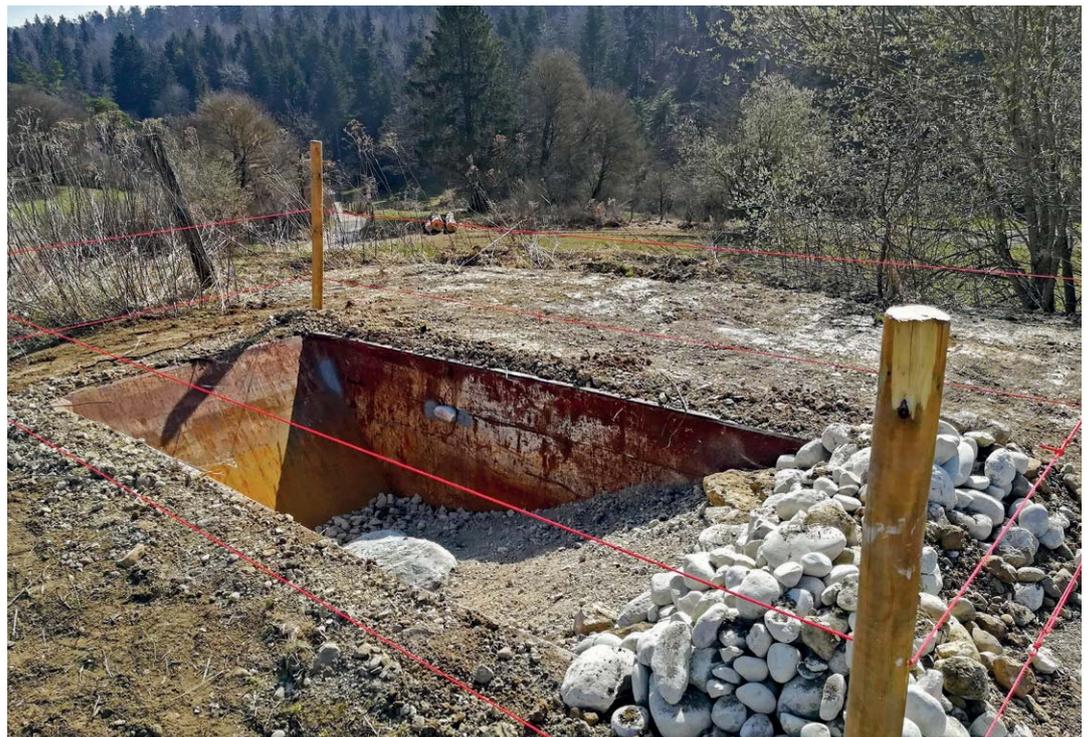
Après quelques soudures pour les rendre étanches, les bennes sont partiellement remplies de graviers et de galets.

crapaud accoucheur sont toutefois un peu différents. Il faut notamment que les larves pondues durant l'été puissent passer l'hiver dans l'eau, ce qui nécessite des plans aquatiques plus profonds. Le projet a remporté le premier prix de la bourse, notamment pour son caractère pilote.
